องค์ความรู้ตามประเด็นยุทธศาสตร์กรมโยธาธิการและผังเมือง

ประจำปีงบประมาณ พ.ศ. ๒๕๖๑

แนวทางการป้องกัน
การกัดเซาะชายฝั่งทะเล
ในประเทศไทย

การจัดการความรู้ตามประเด็นยุทธศาสตร์
ด้านการพัฒนาเมือง

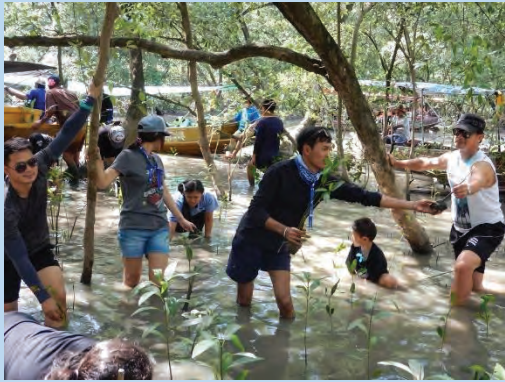
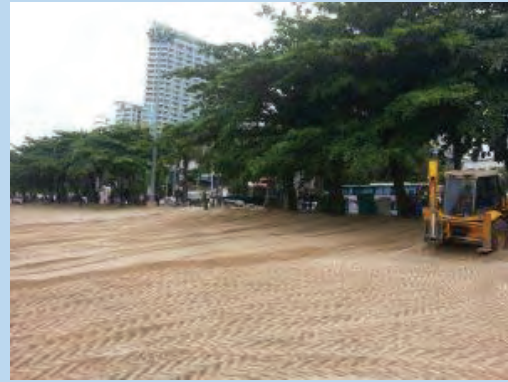
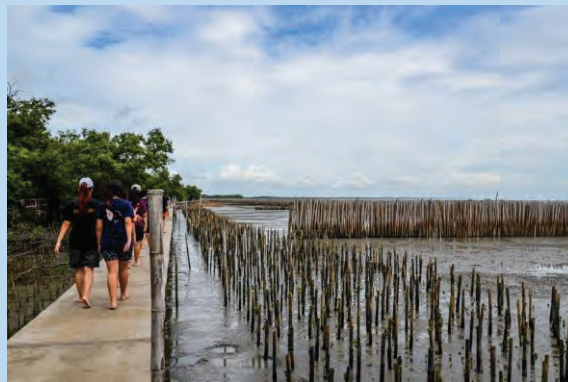
ที่มา : ภาพถ่ายการปลูกป่าชายเลนที่จังหวัดสมุทรสงคราม
(ก) การปลูกป่า

ที่มา : <http://www.pattaya.go.th>
(ข) การเติมทรายชายหาด

ที่มา : <http://www.volunteerspirit.org>
(ค) การปักเสาดักตะกอนเพื่อปลูกป่าชายเลน

รูปที่ 2.4-3 ตัวอย่างการดำเนินงานป้องกันชายฝั่งตามมาตรการสีเขียว (Green measure)

2) มาตรการสีเขียว (Green measure) หมายถึง การดำเนินงานเพื่อรักษาเสถียรภาพชายฝั่ง โดยไม่ก่อให้เกิดผลกระทบต่อพื้นที่ข้างเคียง โดยเหมาะสมกับบริเวณที่มีชายฝั่งทะเลแบบปิด คลื่นขนาดเล็ก ชายฝั่งมีความลาดชันต่ำ ประกอบด้วย 3 รูปแบบ ได้แก่ การปลูกป่า การฟื้นฟูชายหาด การปักเสาดักตะกอน เพื่อปลูกป่าชายเลน ดังแสดงในรูปที่ 2.4-3

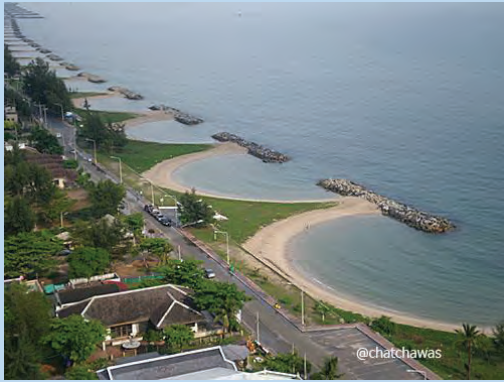
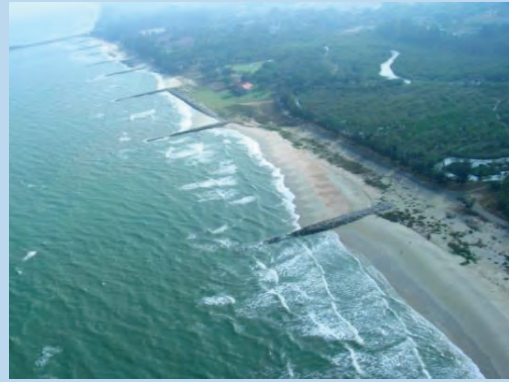
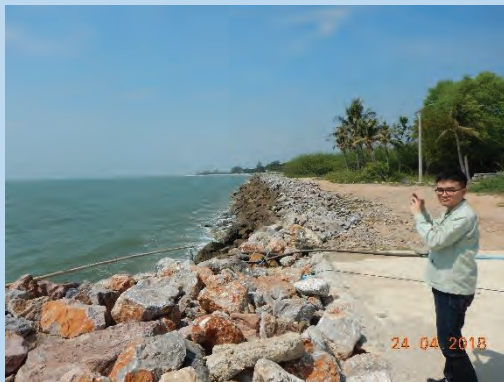
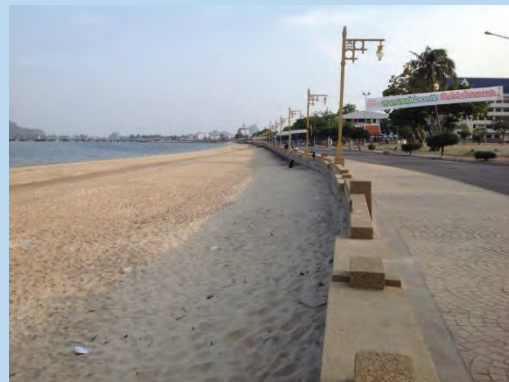
ที่มา : <http://oknation.nationtv.tv>
(ก) เชือกกันคลื่นนอกชายฝั่ง

ที่มา : กรมทรัพยากรทางทะเลและชายฝั่ง (2561)
(ข) รอดักทราย

ที่มา : ภาพถ่ายเชือกป้องกันตลิ่งริมทะเลที่บริเวณสถานีวิจัยย่อยชะอำ
สถาบันวิทยาศาสตร์ทางทะเล มหาวิทยาลัยบูรพา
(ค) เชือกป้องกันตลิ่งริมทะเล

ที่มา : ภาพถ่ายกำแพงคอนกรีตกันคลื่น บริเวณอ่าวประจวบ
อำเภอเมือง จังหวัดประจวบคีรีขันธ์
(ง) กำแพงป้องกันคลื่นริมชายหาด

รูปที่ 2.4-4 ตัวอย่างการดำเนินงานป้องกันชายฝั่งตามมาตรการสีเทา (Gray measure)

3) มาตรการสีเทา (Gray measure) หมายถึง การดำเนินงานเพื่อรักษาเสถียรภาพชายฝั่ง โดยใช้โครงสร้างทางวิศวกรรม โดยเหมาะสมกับบริเวณชายฝั่งทะเลเปิด คลื่นขนาดใหญ่ ชายฝั่งมีความลาดชันสูง ประกอบด้วย 4 รูปแบบ ได้แก่ เชือกกันคลื่นนอกชายฝั่ง รอดักทราย เชือกป้องกันตลิ่งริมทะเล กำแพงป้องกันคลื่นริมชายหาด ดังแสดงในรูปที่ 2.4-4

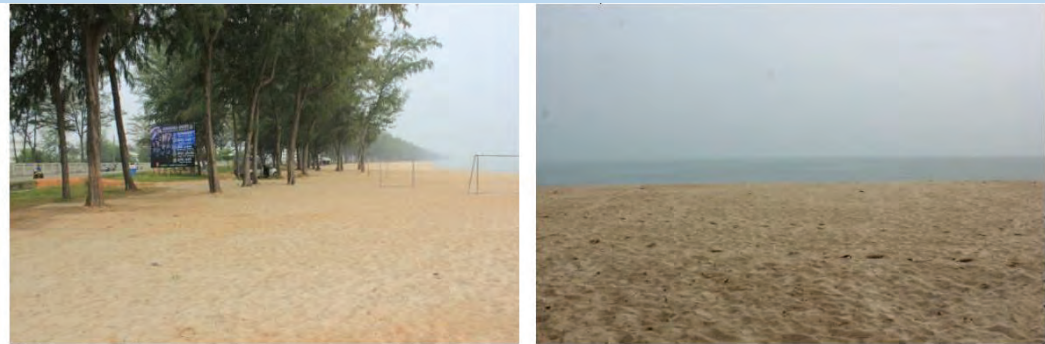
ที่มา : ภาพถ่ายบริเวณหาดชลาทัศน์ จังหวัดสงขลา เมื่อปี พ.ศ. 2558

ภาพถ่ายที่ 2.4-1 ตัวอย่างรูปแบบการเสริมทราย (Beach Nourishment)

การเสริมทราย สามารถป้องกันชายฝั่งและทำให้หน้าหาดกว้างขึ้น และเป็นการฟื้นฟูสภาพชายหาด ให้เหมือนกับสภาพก่อนจะเกิดพายุคลื่นสูง ทำให้มีพื้นที่ในการจอดเรือและมีพื้นที่สำหรับการพักผ่อนหย่อนใจของชาวบ้านและนักท่องเที่ยว อย่างไรก็ตาม ถ้าหากเกิดพายุขึ้นอย่างต่อเนื่อง ทรายที่เสริมไว้อาจสามารถป้องกันพายุได้เพียงลูกแรกๆ เท่านั้น การเสริมทรายถือว่าเป็นโครงสร้างแบบอ่อนที่มีโอกาสเสียหายจากน้ำมือมนุษย์ เช่น การที่ทรายถูกลักลอบขนย้ายออกจากพื้นที่ ถึงแม้การเสริมทรายจะมีค่าก่อสร้างไม่แพง แต่ก็เป็โครงสร้างอ่อนที่ต้องการการบำรุงรักษามาก เนื่องจากทรายที่เสริมไว้จะถูกพัดออกไปนอกฝั่งเมื่อเกิดพายุ หากไม่ทำการเสริมทรายซ่อมแซมหาดทันทีหลังจากพายุสงบ ชายฝั่งก็จะมี การป้องกันใดๆ และจะยังคงได้รับความเสียหายต่อไปตัวอย่างโครงสร้างประเภทเสริมทรายแสดงดังภาพถ่ายที่ 2.4-1

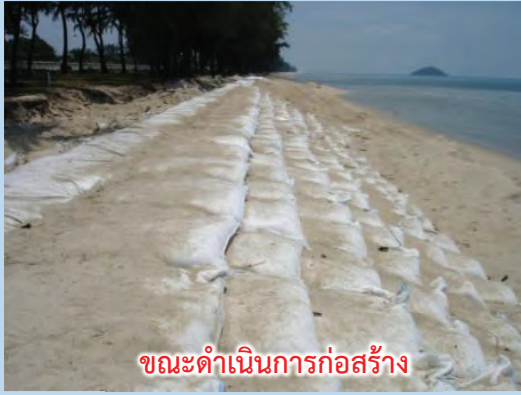
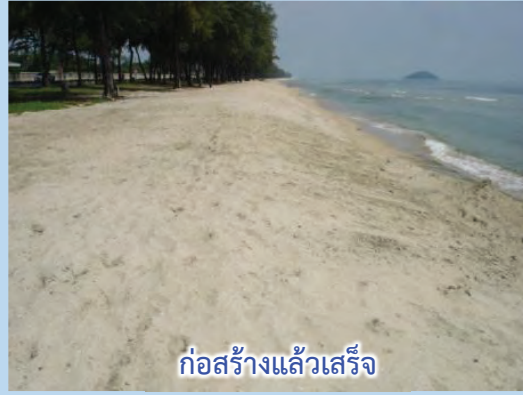
ขณะดำเนินการก่อสร้าง

ก่อสร้างแล้วเสร็จ

ที่มา : ภาพถ่ายบริเวณหาดชลาทัศน์ อำเภอเมือง จังหวัดสงขลา

เชื้อนถุงทรายนั้น มีข้อเด่น ได้แก่ ความสอดคล้องกับสภาพการใช้ประโยชน์หาดทราย ก่อสร้างง่ายและเร็ว ทรายในบริเวณพื้นที่โครงการสามารถนำมาใช้บรรจุในถุงทรายได้ทันที และมีราคาค่าก่อสร้างที่ถูกลง ส่วนข้อด้อยของเชื้อนถุงทราย ได้แก่ การที่ถุงทรายต้องการการบำรุงรักษามาก เนื่องจากวัสดุที่นำมาใช้ทำถุงทรายมีความต้านทานต่อแสงแดดไม่สูงนัก และมีความเสี่ยงที่จะเกิดความเสียหายจากน้ำมือมนุษย์ เช่น การจงใจทำลาย กริด หรือที่มถุงทราย เป็นต้น ตัวอย่างโครงสร้างประเภทเชื้อนถุงทรายแสดงดังภาพถ่ายที่ 2.4-2

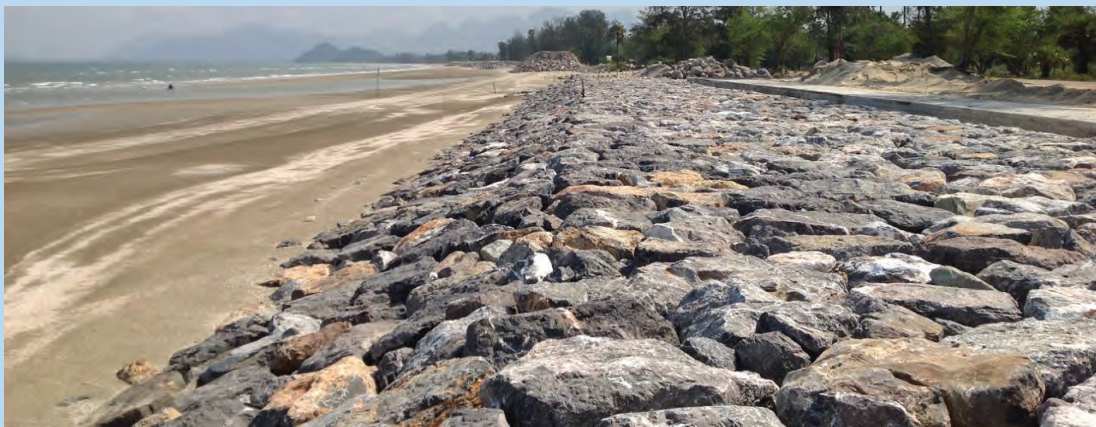
ที่มา : ภาพถ่ายบริเวณเขาเกาะโหลก อำเภอปรางบุรี จังหวัดประจวบคีรีขันธ์

ภาพถ่ายที่ 2.4-3 ตัวอย่างรูปแบบเชื่อนหินใหญ่เรียง (Revetment)

เชื่อนหินใหญ่เรียง สามารถสลายพลังงานคลื่นได้ดีมาก คลื่นจะแตกตัวบนเชื่อนและซึมผ่านรูโพรงของเชื่อน และเชื่อนหินใหญ่เรียงยังมีข้อเด่นอื่นๆ ได้แก่ ความสอดคล้องกับสภาพหาดทราย มีความแข็งแรง ทนต่อความเสียหายไม่ว่าจะเป็นความเสียหายจากธรรมชาติหรือน้ำมีมนุษย์ และไม่ต้องการการบำรุงรักษามาก อย่างไรก็ตาม เชื่อนหินใหญ่เรียงก็มีข้อด้อย เช่น ก่อสร้างยากและมีราคาค่าก่อสร้างที่ค่อนข้างสูงเนื่องจากจะต้องมีการเรียงหินเป็นชั้นๆ หินชั้นเปลือกจะต้องมีขนาดใหญ่มากเพื่อทนแรงคลื่น ซึ่งหินขนาดใหญ่ขนาดนั้นอาจไม่สามารถหาได้ง่ายในบางพื้นที่ เชื่อนหินอาจกีดขวางการลงหาดของผู้คนและกีดขวางการนำเรือขึ้นลงหาดบ้าง แต่สามารถลดผลกระทบดังกล่าวได้โดยการก่อสร้างบันไดลงหาดและทางลาดเรือขึ้นลงชายหาดเป็นระยะๆ ตัวอย่างโครงสร้างประเภทเชื่อนหินใหญ่เรียงแสดงดัง Error! Reference source not found.

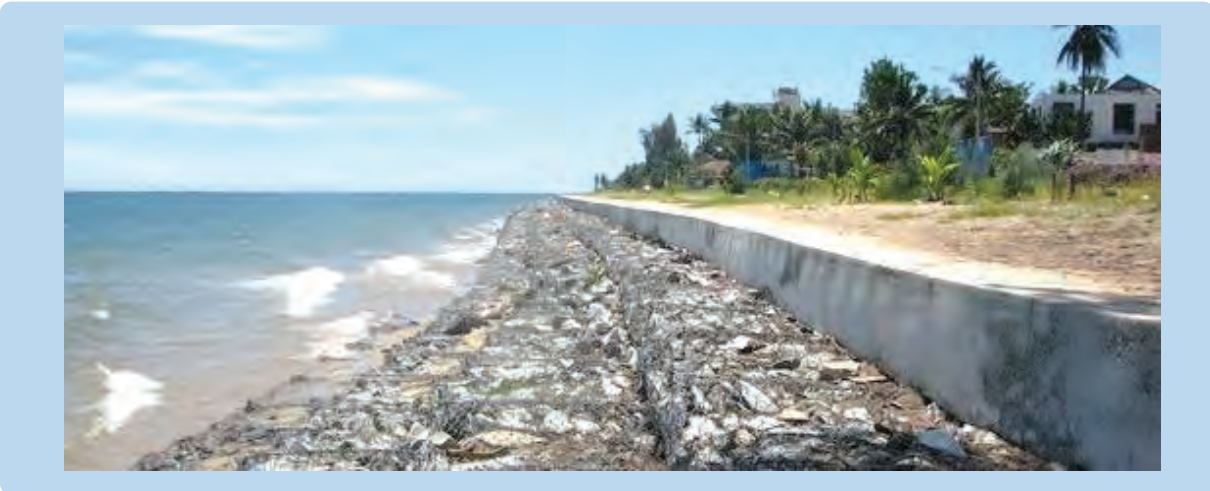
ที่มา : ภาพถ่ายบริเวณหาดปรานบุรี อำเภอปรานบุรี จังหวัดประจวบคีรีขันธ์

ภาพถ่ายที่ 2.4-4 ตัวอย่างรูปแบบเขื่อนเกเบียน (Gabion)

เชื่อนหินเกเบียน ก่อสร้างจากกล่องลวดตาข่ายซึ่งมีความแข็งแรงภายในบรรจุหินขนาดเล็ก คลื่นจะแตกตัวบนเชื่อนและซึมผ่านรูโพรงของเชื่อน เนื่องจากเชื่อนก่อสร้างจากหินจึงสามารถลดคลื่นที่จะกระโจนไป

ด้านหลังได้ดี ทำให้สลายพลังงานคลื่นได้ดี หินที่บรรจุในกล่องเกเบียนนั้นจะมีขนาดเล็กกว่าเขื่อนหินใหญ่เรียง จึงอาจทำให้หาแหล่งวัสดุก่อสร้างได้ง่ายกว่า อย่างไรก็ตาม เขื่อนหินเกเบียนมีข้อด้อย เช่น ก่อสร้างยากและมีราคาค่าก่อสร้างสูง การบรรจุหินลงในกล่องนั้นจะต้องใช้ความระมัดระวัง เนื่องจากหากบรรจุหินไม่แน่นหรือการกระจายตัวของหินที่บรรจุอยู่ด้านในไม่เป็นไปตามที่ออกแบบไว้ กล่องเกเบียนจะบิดเบี้ยวเสียรูปทรง และเมื่อคลื่นมากระทบกับกล่อง หินที่อยู่ด้านในจะสั่นจนบาดลวด ทำให้กล่องขาด หินเล็กๆ ที่บรรจุอยู่ด้านในจะหล่นกระจัดกระจาย ทำให้ชายหาดไม่เหมาะสมกับการเดินเล่นหรือกิจกรรมการท่องเที่ยวอื่นๆ เขื่อนเกเบียนอาจเกิดขบวนการลงหาด และลวดที่ทำกล่องจะขาดทำให้ต้องบำรุงรักษาทุก 3-5 ปี เนื่องจากจะเกิดความเสียหายจากความเค็มและรังสีอัลตราไวโอเล็ตตัวอย่างโครงสร้างประเภทเขื่อนหินเกเบียนแสดงดังภาพถ่ายที่ 2.4-4

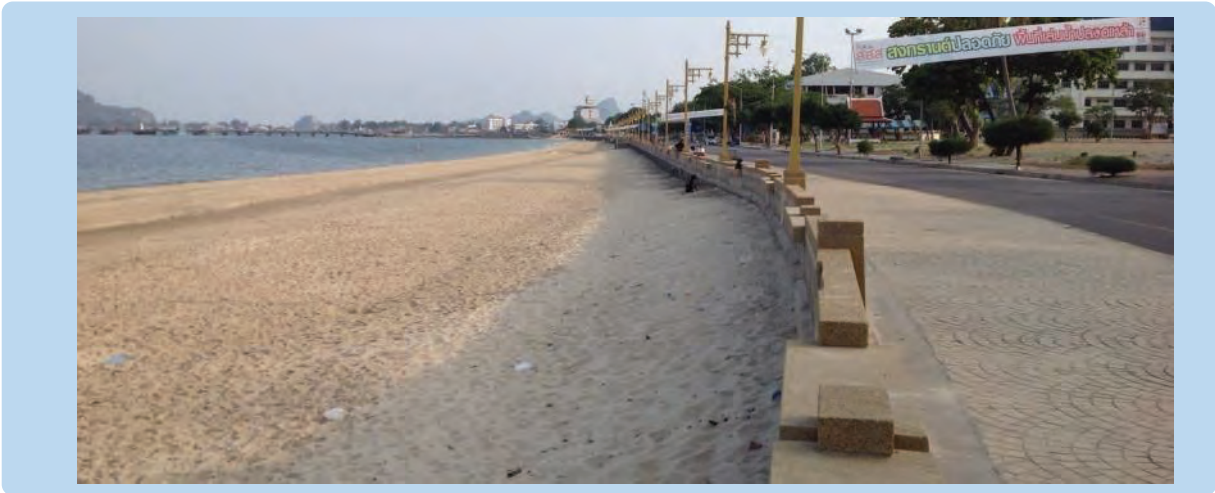
ที่มา : ภาพถ่ายกำแพงคอนกรีตกันคลื่น บริเวณอ่าวประจวบ อำเภอเมือง จังหวัดประจวบคีรีขันธ์

ภาพถ่ายที่ 2.4-5 ตัวอย่างรูปแบบเขื่อนกำแพงคอนกรีตกันคลื่น (Concrete Revetment)

เขื่อนกำแพงคอนกรีตกันคลื่น เป็นโครงสร้างคอนกรีตเสริมเหล็กที่ทนทานต่อน้ำทะเล จึงมีความแข็งแรง ไม่ต้องการการบำรุงรักษามาก โครงสร้างประเภทกำแพงนี้มีความสวยงามกว่าโครงสร้างจากหินและสอดคล้องกับรูปแบบการใช้ชีวิตแบบชุมชนเมือง โครงสร้างในลักษณะแนวตั้งจะไม่รูก้ำเข้าไปในทะเล ทำให้ชายหาดมีความกว้างเท่าเดิม อย่างไรก็ตาม โครงสร้างเขื่อนคอนกรีตกันคลื่นนี้มีข้อด้อย ซึ่งรวมไปถึง วิธีการขั้นตอนการก่อสร้างที่ยากโดยจะต้องมีการตอกเสาเข็ม หล่อคอนกรีต รอเวลาให้คอนกรีตเซตตัว ทำการรัดหัวเข็มเป็นต้น จึงทำให้มีราคาค่าก่อสร้างที่สูง ลักษณะกำแพงที่เป็นแนวตั้งและมีผิวเรียบ จะสะท้อนพลังงานคลื่น (Reflected wave) โดยในช่วงที่เกิดคลื่นสูง คลื่นด้านหน้ากำแพงจะมีความสูงเพิ่มขึ้นประมาณเท่าตัว จนพื้นที่ด้านบนอาจถูกคลื่นไหลซัดขึ้นไปจนเสียหาย ส่วนชายหาดด้านหน้าจะชันขึ้นเนื่องจากคลื่นสะท้อน จึงทำให้ต้องมีการซ่อมแซมพื้นที่ด้านหลังแนวเขื่อนอยู่บ่อยครั้งตัวอย่างโครงสร้างเขื่อนกำแพงคอนกรีตกันคลื่นแสดงดังภาพถ่ายที่ 2.4-5

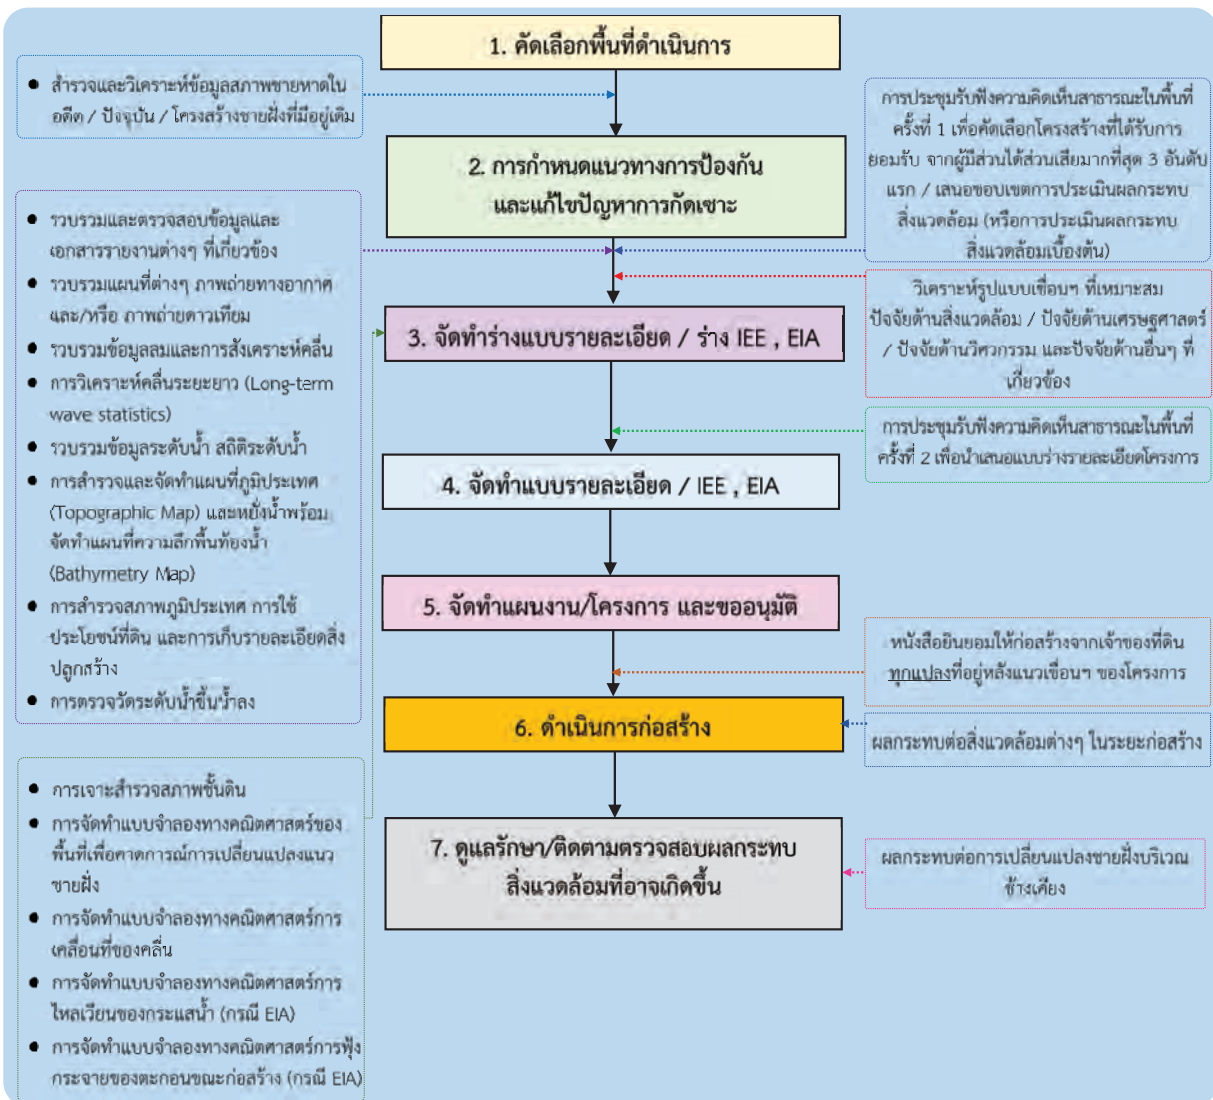
รูปที่ 3.1-1 ภาพรวมขั้นตอนการดำเนินงาน

กรมโยธาธิการและผังเมือง ดำเนินโครงการก่อสร้างเขื่อนป้องกันกีดเซาะมาอย่างต่อเนื่อง เพื่อปกป้องชายฝั่งทะเลของประเทศ รวมถึงเพื่อปกป้องชีวิตและทรัพย์สินของประชาชนจากผลของการกัดเซาะชายฝั่ง โดยการดำเนินโครงการได้ดำเนินโดยยึดเอาความคิดเห็นของผู้มีส่วนได้ส่วนเสียในการดำเนินงานเป็นสำคัญ โดยให้ประชาชนมีส่วนร่วมในกิจกรรมการพัฒนาโครงการตั้งแต่ในระยะเริ่มแรก เพื่อให้การดำเนินการเป็นไปเพื่อประโยชน์ของประชาชนมากที่สุด โดยขั้นตอนการดำเนินงานในภาพรวมแสดงดังรูปที่ 3.1-1

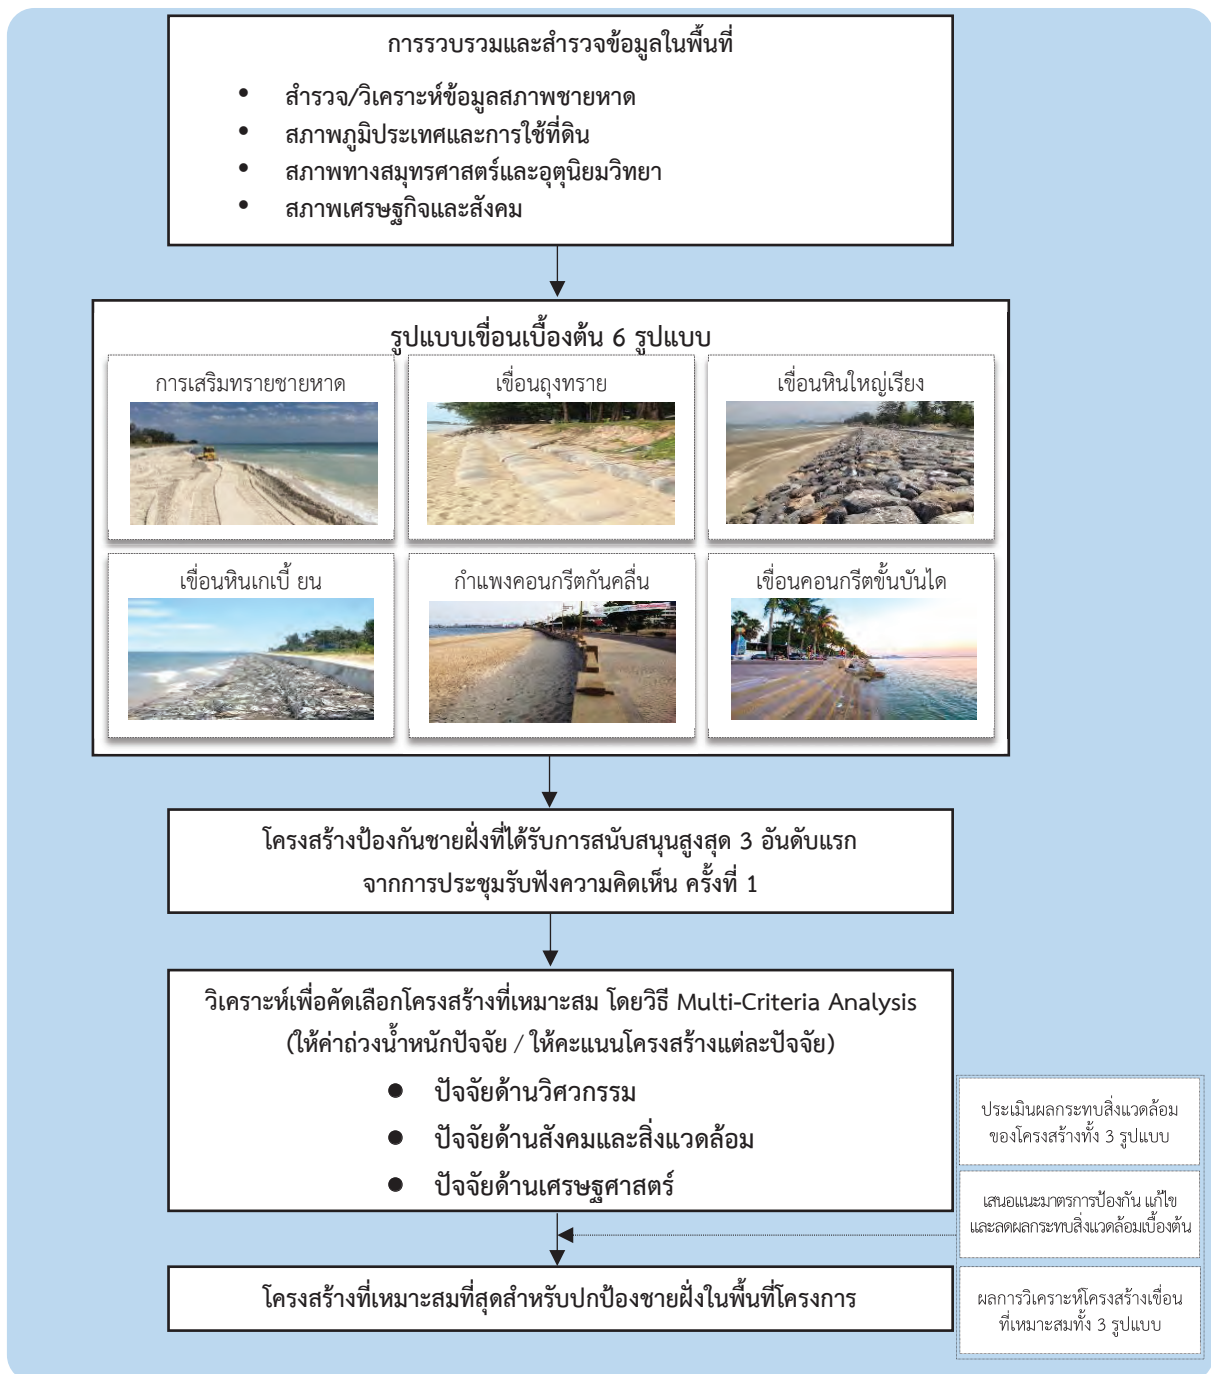
รูปที่ 3.3-1 ขั้นตอนการกำหนดแนวทางการป้องกันและแก้ไขปัญหากัดเซาะ

หลังจากคัดเลือกรูปแบบโครงสร้างเบื้องต้นแล้ว ให้ดำเนินการนำรูปแบบทางเลือกนั้นไปเสนอแก่ผู้มีส่วนได้เสีย เพื่อร่วมกันพิจารณาเลือกรูปแบบที่เหมาะสมกับพื้นที่โครงการ โดยในการประชุมรับฟังความคิดเห็นครั้งที่ 1 นี้ นอกจากจะเสนอรูปแบบทางเลือกแล้ว ยังให้เสนอขอบเขตการศึกษาด้านสิ่งแวดล้อมร่วมไปด้วย จากนั้นให้นำโครงสร้างที่ได้รับคะแนนมากที่สุด 3 อันดับแรก มาทำการวิเคราะห์คัดเลือกในรายละเอียดทางเลือกทั้ง 3 รูปแบบ

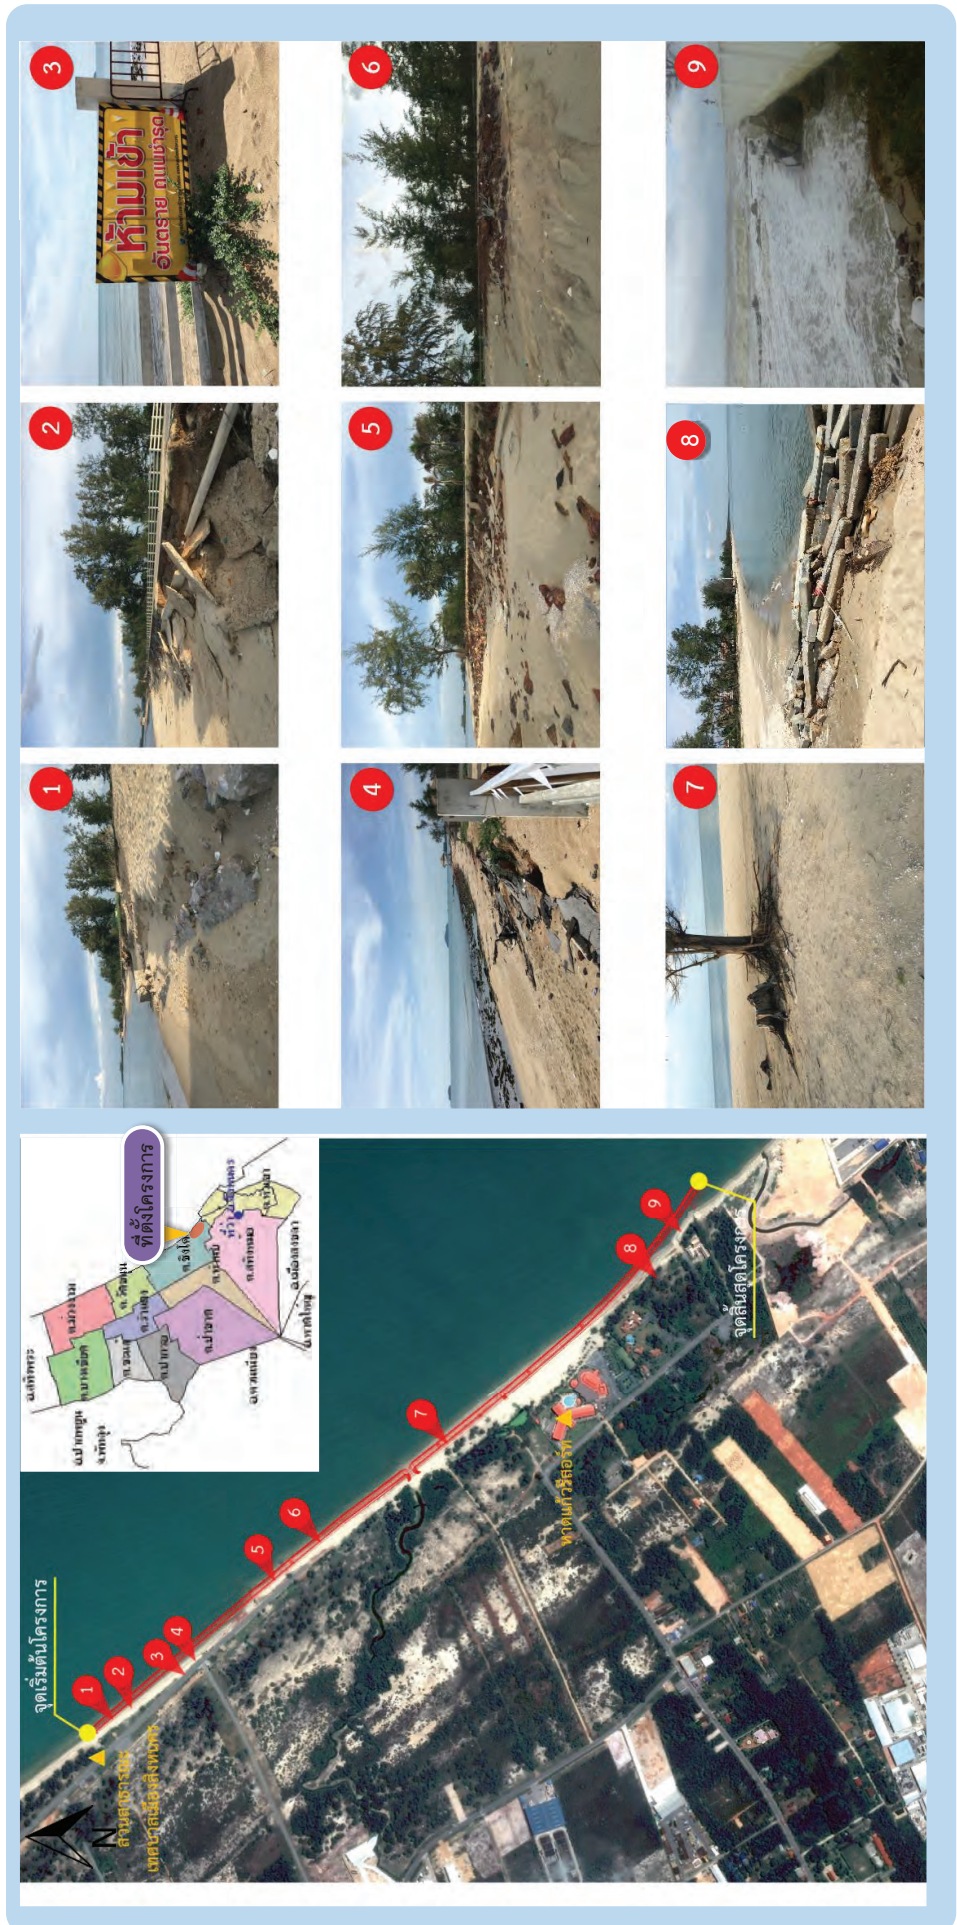
รูปที่ 4.3-2 ที่ตั้งโครงการ สภาพปัจจุบัน และสภาพการกัดเซาะชายฝั่งบริเวณหาดทรายแก้ว อำเภอสิงหนคร จังหวัดสงขลา

ผลการสำรวจสภาพชายฝั่งปัจจุบันในภาคสนาม ซึ่งยังคงพบร่องรอยการกัดเซาะให้เห็นตลอดแนวชายฝั่ง โครงสร้างต่างๆ ที่อยู่ในบริเวณชายฝั่งได้รับความเสียหายจากการกัดเซาะอย่างรุนแรง จนบางส่วนไม่สามารถใช้งานได้ โดยถนนซึ่งเคยอยู่ด้านหลังหาด เมื่อชายหาดถอยร่นเข้ามา ทำให้ถนนถูกกัดเซาะจนไม่สามารถใช้เพื่อการสัญจรได้ และพบว่ามีอุบัติเหตุเกิดขึ้น ส่วนศาลาที่พักริมชายหาดนั้น ทรายที่ฐานถูกกัดเซาะจนหมดเห็นเป็นโครงสร้างฐานราก ไม่สามารถใช้ประโยชน์ได้ สำหรับที่บริเวณช่วงตอนล่างของโครงการนั้น มีร่องรอยการกัดเซาะให้เห็นทั่วทั้งบริเวณ โดยจะเห็นได้ว่าในช่วงมรสุม คลื่นซัดเข้าพื้นที่ชายหาด ทำให้บ้านพักอาศัยหลังหนึ่งในบริเวณนั้นถูกกัดเซาะอย่างรุนแรง โดยมีความพยายามในการบรรเทาปัญหาการดังกล่าวโดยการนำเสาเข็มมาวางไว้และนำทรายมาถม ซึ่งไม่ประสบผลสำเร็จมากนัก แสดงให้เห็นว่าในฤดูมรสุม คลื่นยังสามารถข้ามเข้ามาสร้างความเสียหายถึงบริเวณรั้วได้

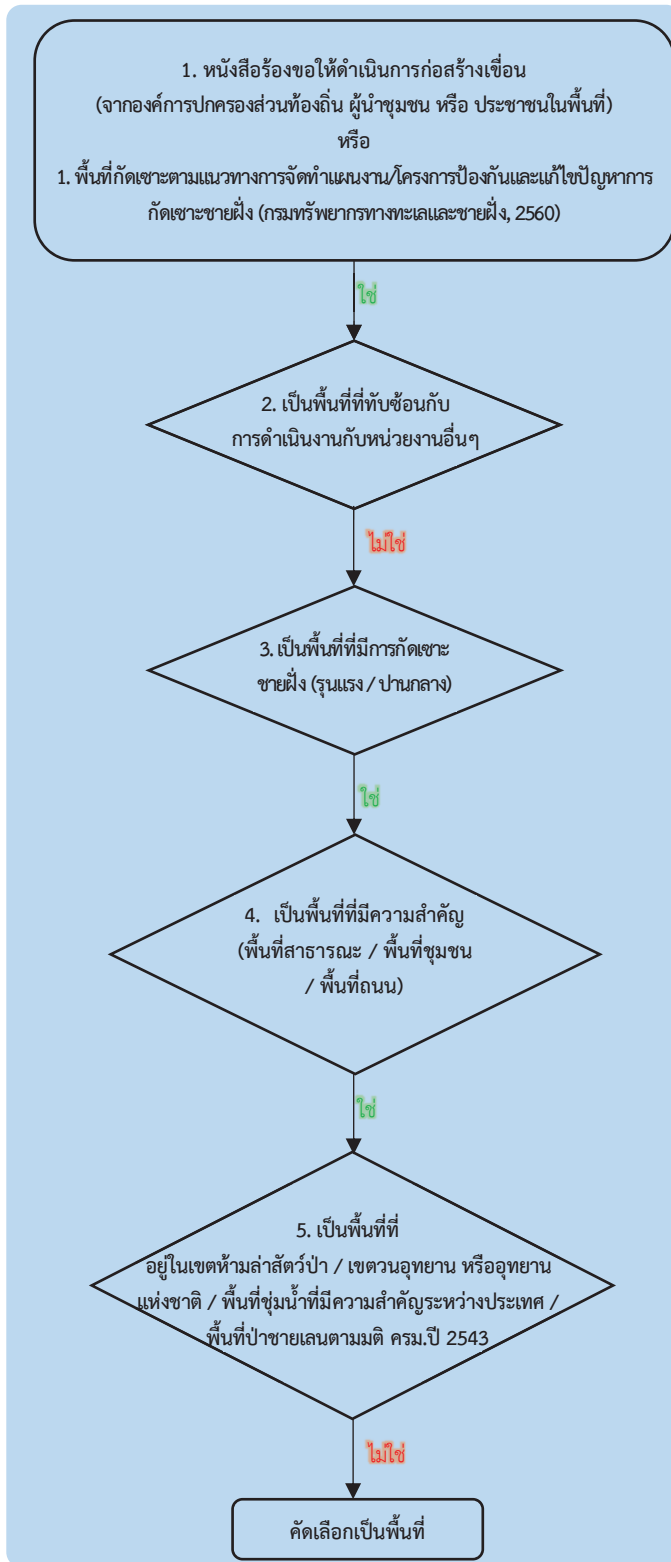
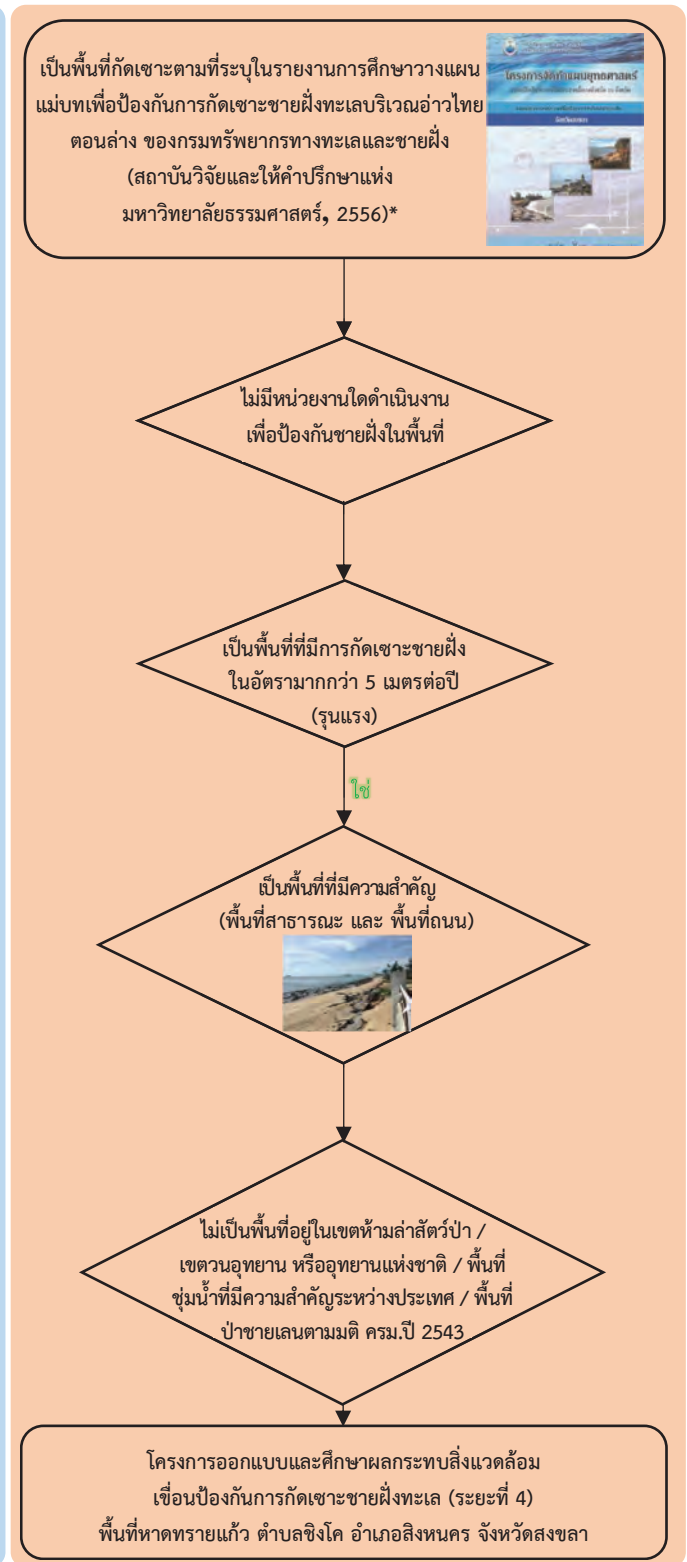
หมายเหตุ : * ในขณะดำเนินการศึกษาโครงการ (พฤษภาคม 2560) นั้น ยังไม่มีการเผยแพร่พื้นที่กัดเซาะตามแนวทางการจัดทำแผนงาน/โครงการป้องกันและแก้ไขปัญหาการกัดเซาะชายฝั่ง (กรมทรัพยากรทางทะเลและชายฝั่ง, 2560) กรมโยธาธิการและผังเมืองได้ดำเนินการตามแนวทางปฏิบัติการสร้างเขื่อนป้องกันการกัดเซาะชายฝั่งในบริเวณชายฝั่งทะเล ที่ได้ระบุในหนังสือของกรมทรัพยากรทางทะเลและชายฝั่งถึงกรมโยธาธิการและผังเมือง ความตอนหนึ่ง ระบุว่า พื้นที่ดำเนินการต้องเป็นพื้นที่สอดคล้องกับผลการศึกษาแนวทางการจัดการป้องกันและแก้ไขปัญหาการกัดเซาะชายฝั่ง ในระหว่างปี 2547-2557 ของกรมทรัพยากรทางทะเลและชายฝั่ง

รูปที่ 4.6-1 ผังกระบวนการคัดเลือกพื้นที่ดำเนินการของกรมโยธาธิการและผังเมือง เปรียบเทียบกับกระบวนการคัดเลือกพื้นที่หาดทรายแก้ว ตำบลชิงโค อำเภอสิงหนคร จังหวัดสงขลา เป็นพื้นที่ดำเนินการ

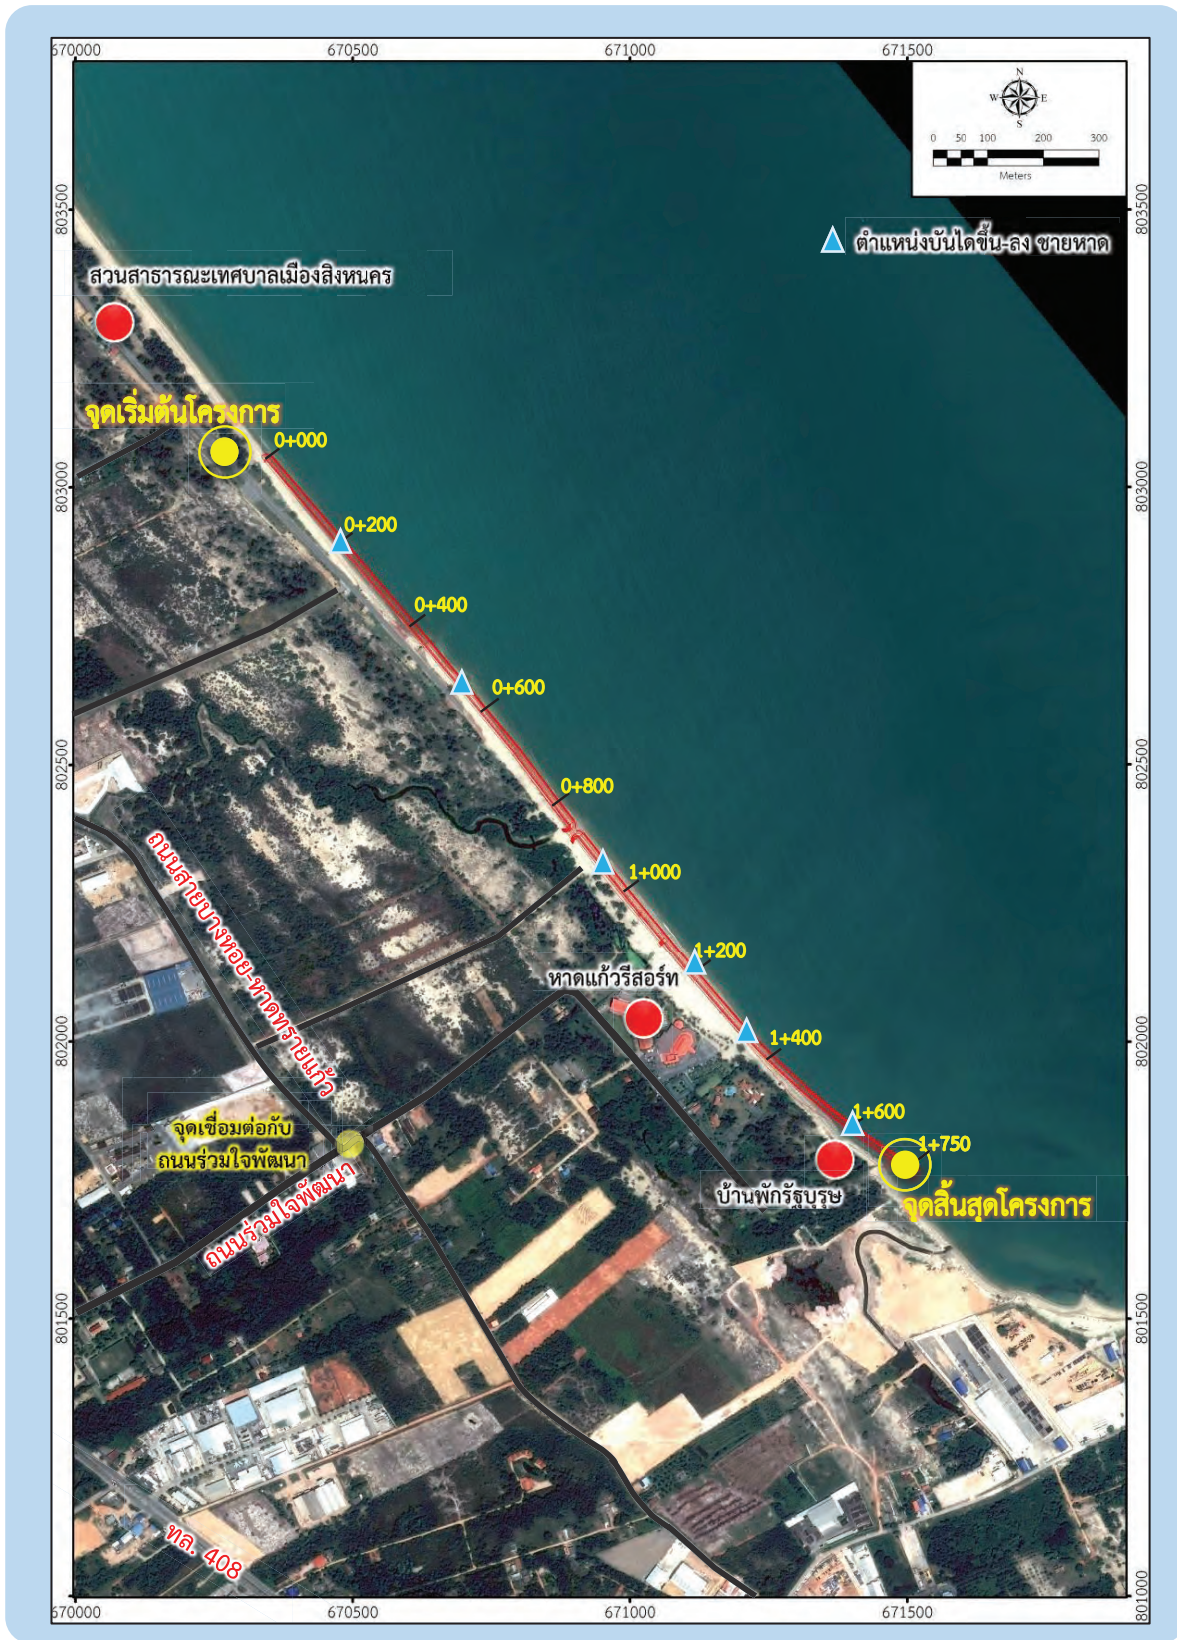
รูปที่ 4.6-2 ผังการวางแผนเชื่อม ฯ ของโครงการ

โครงการได้กำหนดแนวเขื่อนป้องกันการกัดเซาะพื้นที่ชายฝั่งบริเวณหาดทรายแก้ว อำเภอสิงหนคร จังหวัดสงขลา เป็นเขื่อนกำแพงคอนกรีต ฝิ่วปลือกความยาวรวม 1,750 เมตร โดยพิจารณาจากสภาพภูมิประเทศชายฝั่งและสภาพสมุทรศาสตร์ รวมทั้งขอบเขตที่ดิน/ทางสาธารณะ แนวโครงสร้างริมชายฝั่ง รวมไปถึงกรรมสิทธิ์ที่ดินริมชายฝั่ง ซึ่งพบว่า พื้นที่บริเวณนี้โดยธรรมชาติเป็นชายหาดยาวตรง มีการวางตัวในแนวตะวันตกเฉียงเหนือ-ตะวันออกเฉียงใต้ ดังนั้น โครงการได้กำหนดแนวเขื่อนขนานกับแนวชายฝั่งเดิม เพื่อให้เกิดกระทบต่อการใช้ประโยชน์พื้นที่ชายหาดน้อยที่สุด ฝัังการวางแนวเขื่อนเบื้องต้นแสดงดังในรูปที่ 4.6-2

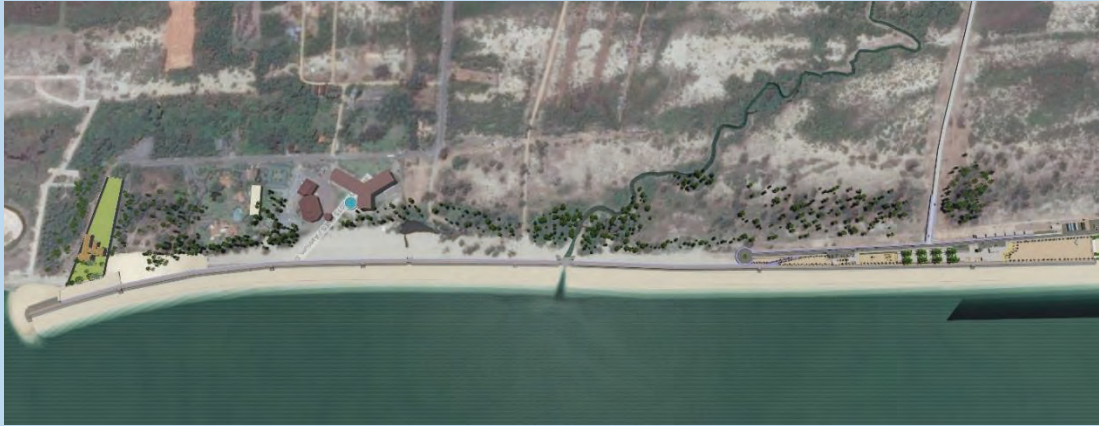
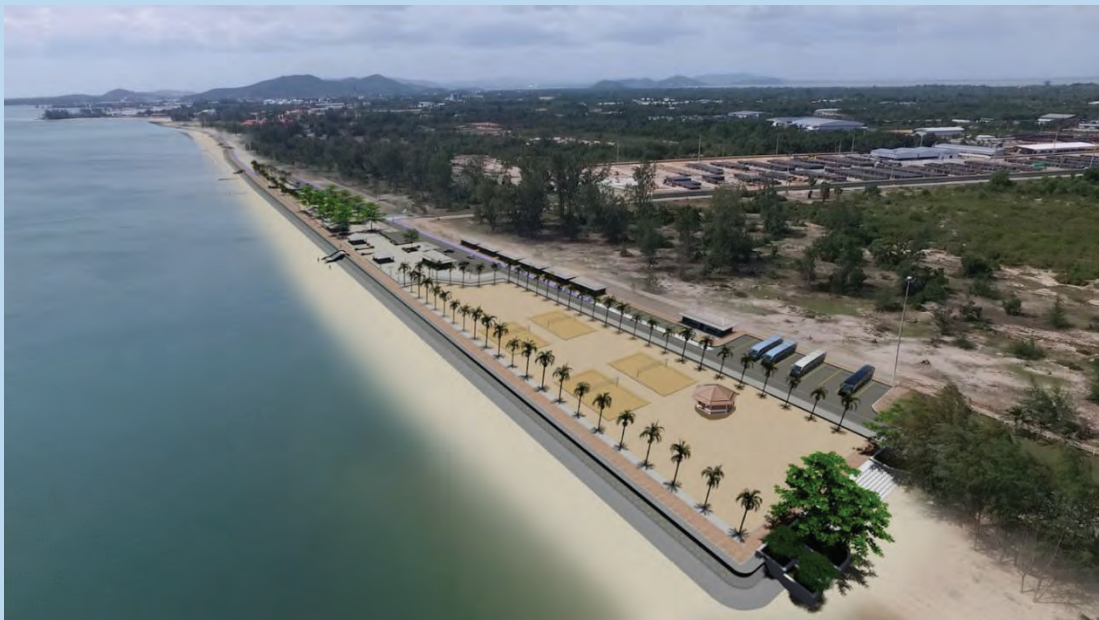
รูปที่ 4.6-10 ภาพจำลองสภาพภูมิทัศน์โดยทั่วไปของโครงการซ้อนทับบนภาพถ่ายทางอากาศ

(ก) แสดงแนวเขื่อนของโครงการ

(ข) แสดงแนวเขื่อนของโครงการด้านทิศเหนือ (บริเวณสวนสาธารณะเทศบาลเมืองสิงหนคร)

แบบจำลองทัศนียภาพโดยรวมของโครงการหลังก่อสร้างแล้วเสร็จ โดยซ้อนแบบจำลองแนวเขื่อนฯ และทัศนียภาพจำลองของโครงการลงบนภาพถ่ายทางอากาศดังแสดงในรูปที่ 4.6-10

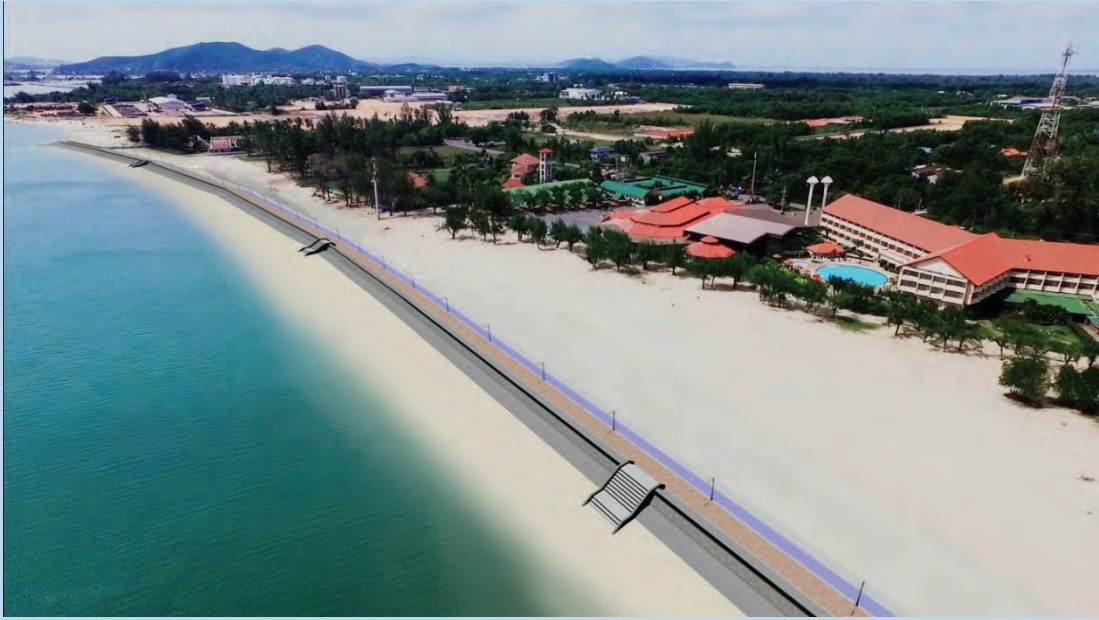
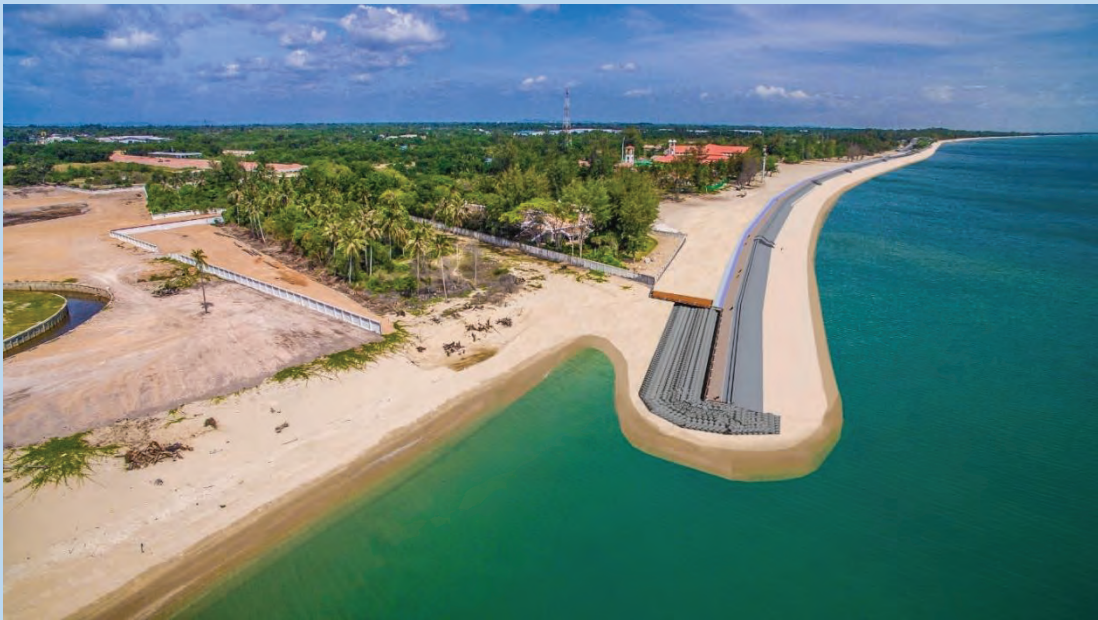
รูปที่ 2.6.3-1 ภาพจำลองสภาพภูมิทัศน์โดยทั่วไปของโครงการซ้อนทับบนภาพถ่ายทางอากาศ (ต่อ)

(ค) แสดงแนวเขื่อนของโครงการ (บริเวณด้านหน้าหาดทรายแก้วรีสอร์ท)

(ง) แสดงแนวเขื่อนของโครงการ (บริเวณจุดสิ้นสุดโครงการ)

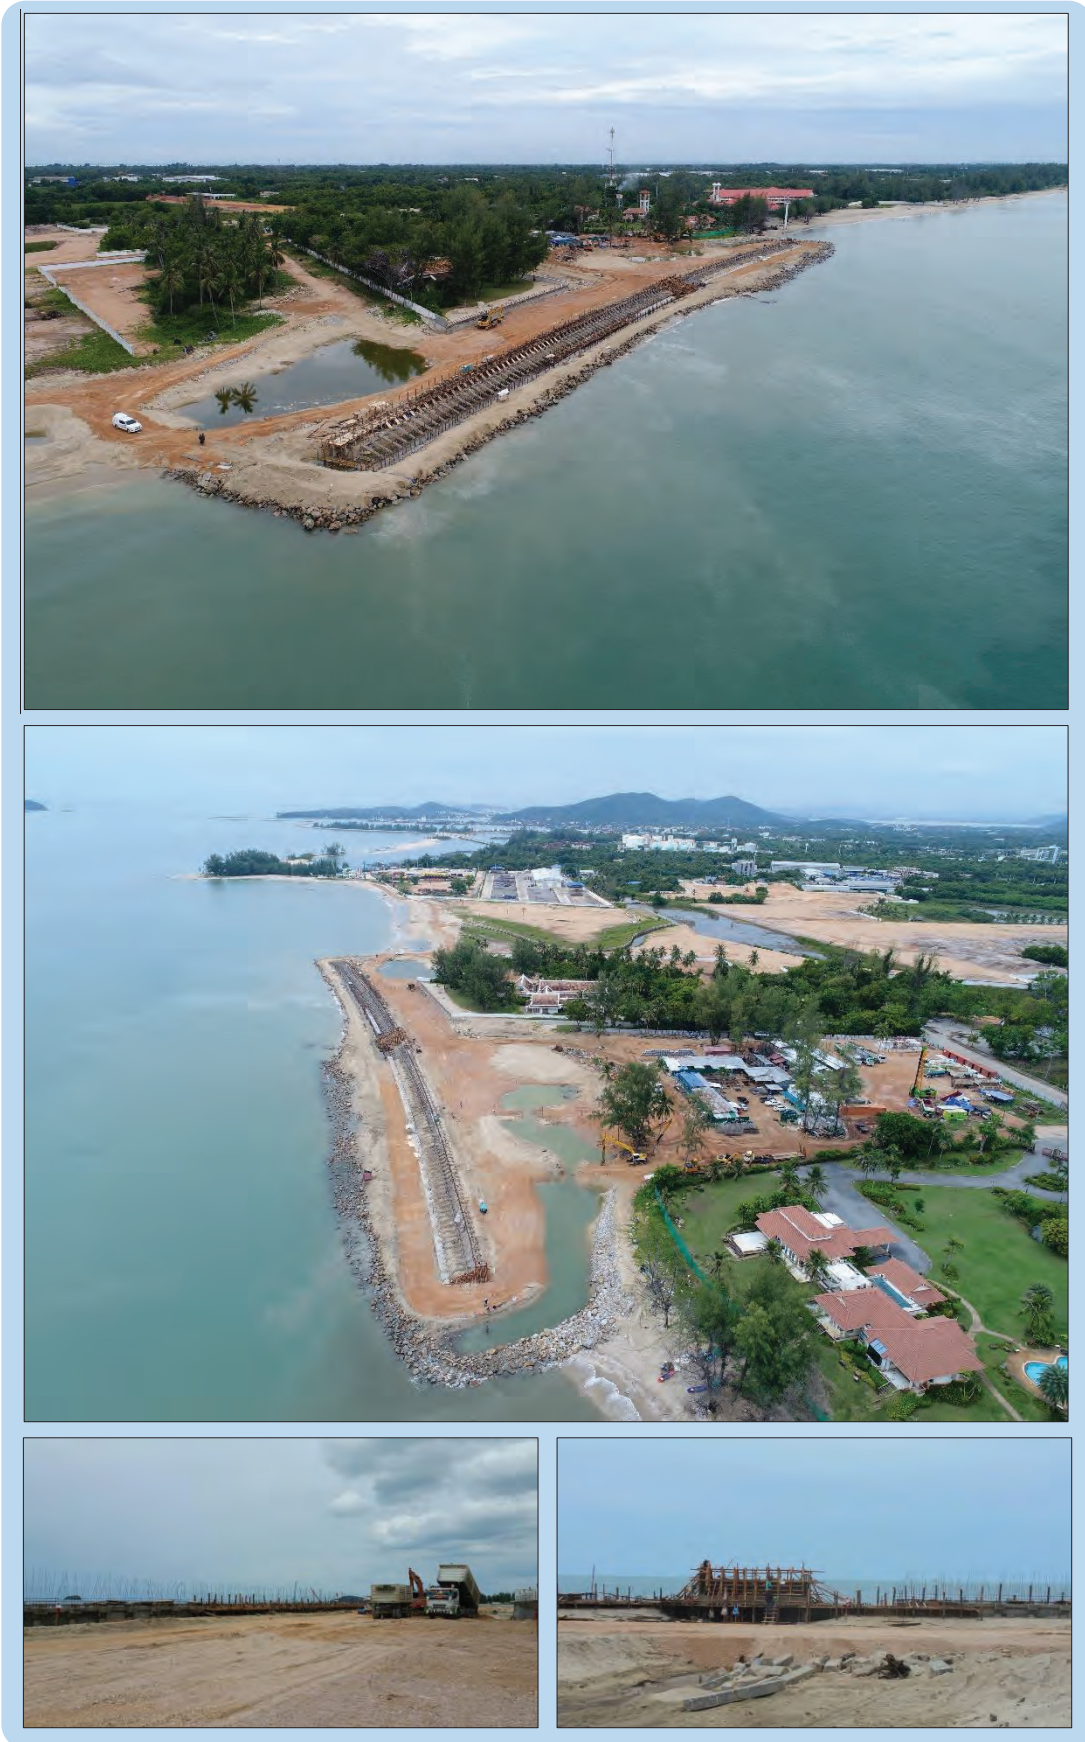
รูปถ่ายที่ 4.6-1 ภาพการก่อสร้างเขื่อนฯ บริเวณหาดทรายแก้ว อำเภอสิงหนคร จังหวัดสงขลา

โครงการฯ ได้ดำเนินการก่อสร้างเชื่อม ฯ ในระยะที่ 1 ความยาว 300 เมตร (โดยเริ่มต้นก่อสร้างจาก กม. 1+450 ถึง กม. 1+750) ใช้ระยะเวลาในการก่อสร้าง 21.6 เดือน โดยรูปถ่ายในระหว่างก่อสร้างแสดงดังรูปถ่ายที่ 4.6-1
